הנדון : אולם ספורט דרומי שחקים – שיפוץ וטיפול בליקויי בטיחות – מכרז 25/26
סיור קבלנים מיום 27/4/26

הנידון: סקר מפגעים אולם הספורט דרומי בית ספר אורט שחקים נהרייה

הנדון: מבדק בטיחות: אולם הספורט הדרומי בית ספר אלון

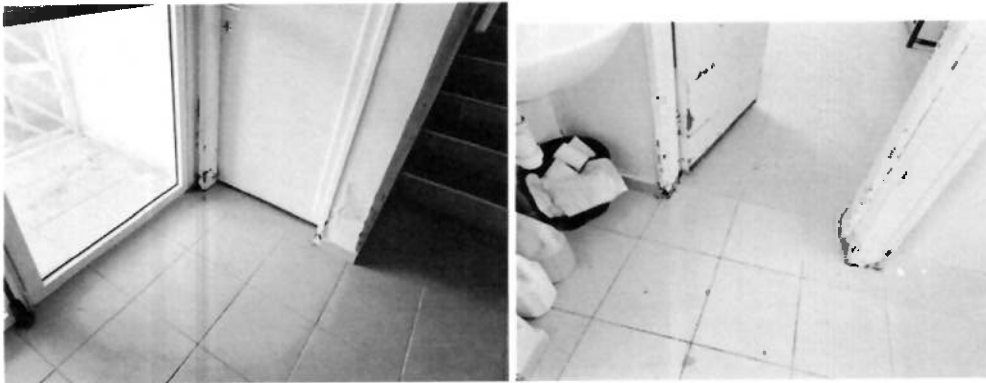
1. שירותי בנים:
 - 1.1. בשירותי הבנים מגיני אצבעות קרועים- יש להחליף.
 - 1.2. קיימת רטיבות בתקרת השירותים.
 - 1.3. קיימת חלודה וריקבון במשקופים שבדלתות השירותים, מלתחות והדרים.

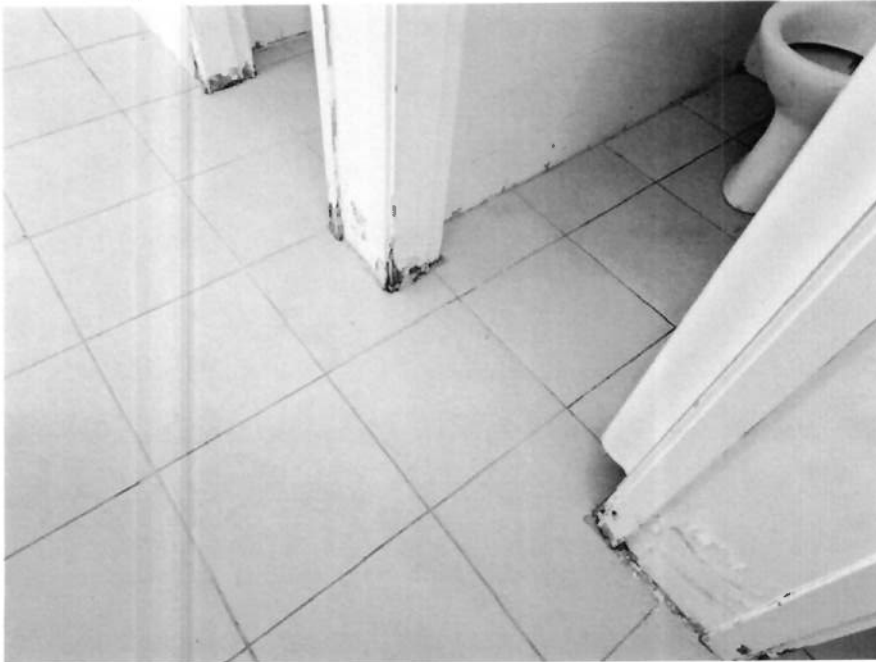
- 2.1. משקופי דלתות בשירותי בנות קיים ריקבון של העץ- יש לחתוך את החלק הרקוב ולהתקין במקומות עץ חדש ולהמציא אישור של מהנדס קונסטרוקטור על יציבות המשקופים.

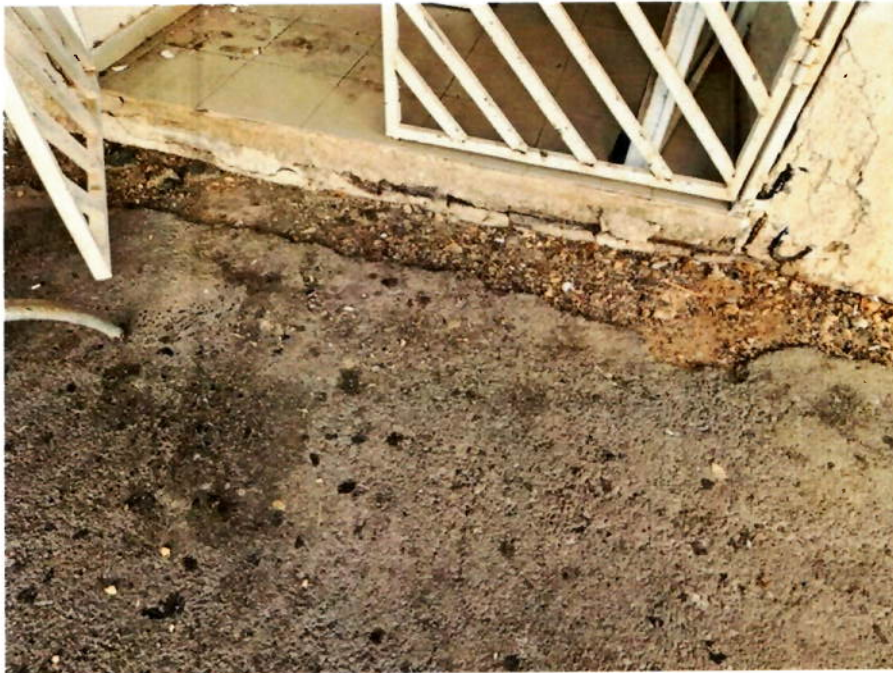
3.1. ליד שירותי בנים קיימת דלת יציאת חירום, בסף הפתח קיימת מדרגה. לא תקין בנוסף כנף ימין נתקעת ברצפה- נדרש להתקין פודסט באורך של 1.20 מ' לפחות מעבר לדלת ויש לתקן את הכנף.

3.2. ליד שירותי בנות לכיוון מערב קיימת דלת יציאת חירום מובילה אל פודסט. בקצה הפודסט קיימת מדרגה. רצפת המדרגה קיים אספלט, בין האספלט לפודסט קיימת תעלה והברזל בחלק התחתון של הפודסט חשוף והבטון מתפורר- יש לכסות את התעלה באספלט ולפסל כך שגובה המדרגה לא יעלה על 17.5 ס"מ ויש לתקן את הבטון ולהמציא אישור של מהנדס אזרחי הרשום כמהנדס "רשוי" במדור מבנים על תקינות ויציבות רצפת הפודסט.

3.3. בקיר שליד הפודסט הברזל חשוף- יש לטפל.

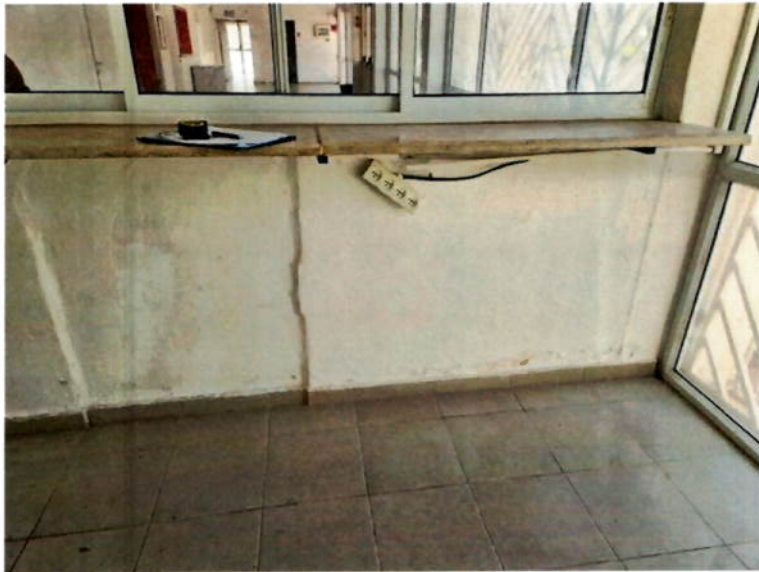
- 4.1. בחדר מזנון לשעבר קיים קולר מים מתנדנד ומעליו שקע רגיל- יש לעגן את הקולר לקיר ולהחליף את השקע בשקע מוגן מים.
- 4.2. במזנון קיים דלפק שיש נתמך על פרופילי מתכת- יש להשלים כיסויים לפרופילים ולהוריד גרדים קיימים.
- 4.3. מתחת לדלפק קיים שקע רב שקעים מחובר באמצעות כבל שחור והשקע משוחרר - יש להתקין שקע תקני ע"י חשמלאי מוסמך חיבור ללוח החשמל ואת הכבל להעביר בתוך תעלת פלסטיק תקנית ולהמציא אישור של בודק חשמל על תקינות השקע.

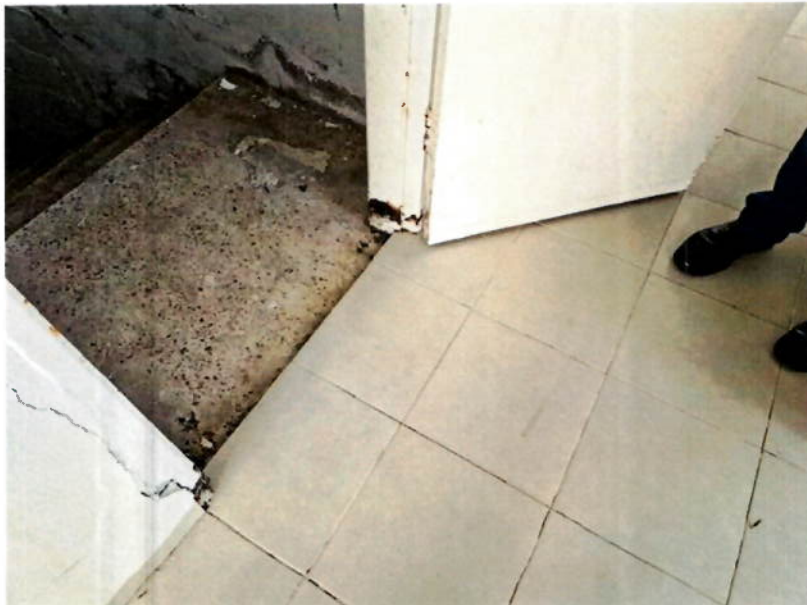
5. במשקופי דלת ירידה למקלט שליד שירותי בנות קיים ריקבון של משקופי המתכת כמו כן קיים סדק בקיר- יש להוריד חלקים רקובים ולהתקין במקומם חלק חדש, בחלודה יש לטפל (לנקות ולצבוע בצבע מונע חלודה) יש לטפל בסדק.

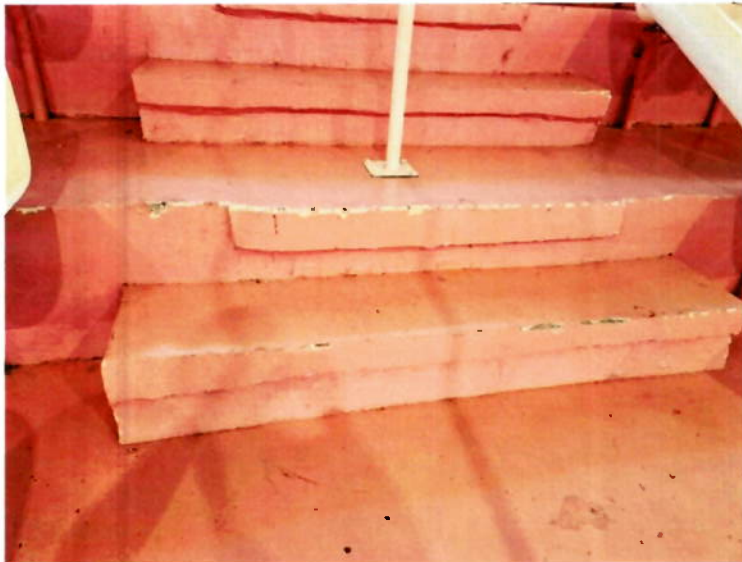
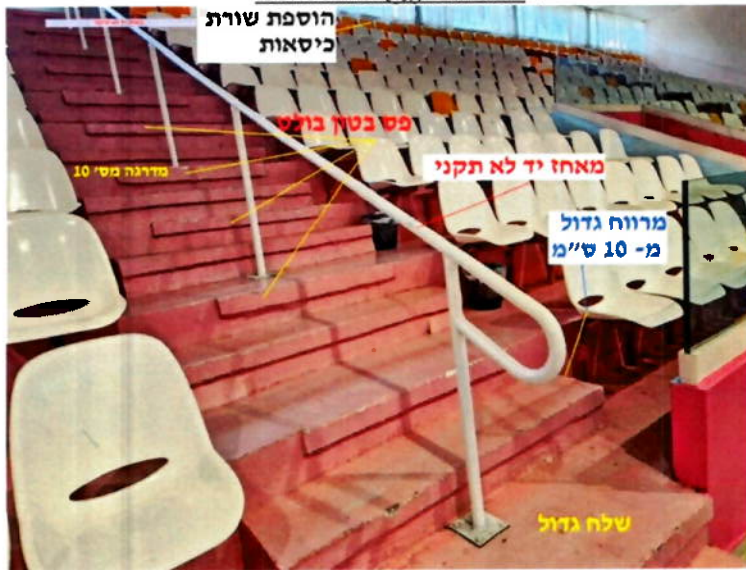
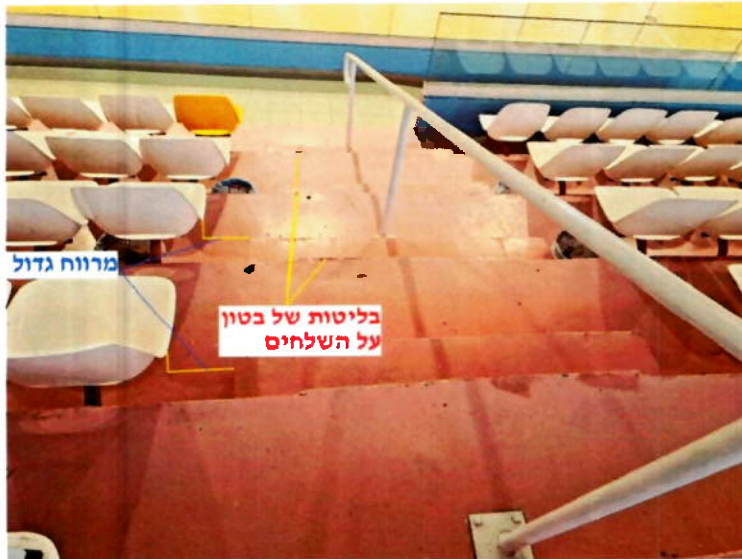
- 7.1. גוש שמאלי מעבר מדורג ימני (רחב) רום מדרגה ראשונה 16 ס"מ, רום מדרגה שמעליה 20 ס"מ, מדרגה אחרונה עליונה רום 30 ס"מ, מדרגה מתחתיה רום 26 ס"מ, רומים חייבים להיות אחידים, כמו כן ביציע מותר לפי תקנות התכנון והבניה אם קיימת בעיית צפייה רום עד 23 ס"מ (מפנה לתקנות התכנון והבניה פרט 3.9.20.10 (2) ו- (4)).
כמו כן במדרגות יש בליטות של פס בטון על חלק מהמדרגה שמרחיב בחלק מאותה המדרגה את השלח לעומת צידי המדרגה ומקטין את השלח של המדרגה שמתחתיה, במדרגה התחתונה קיים פאנל שבולט מהמדרגה.

- 7.2. קיים מאחזי יד לא תקני גובה 82 ס"מ, המאחז רציף וללא און תחתון, ע"פ תקנות התכנון והבניה סימן כ"א פרט 3.9.21.1 (א) עד (ז) כולל גובה מאחזי היד יהיה בין 90 ס"מ ל- 105 ס"מ.

- 7.3. קיים מרווח גדול בין הכיסא הקרוב למדרגות לבין המדרגות סכנת נפילה מרווחים בחלק של 14 ס"מ – יש להתקין מעקה בגובה 66 ס"מ לפחות בין הכיסאות למדרגות.
- 7.4. בדיקה מדגמית מדרגה מס' 10 השלח לא מפולס סכנת נפילה- יש לפלס (יש לבצע בדיקה של כל המדרגות).

- 7.5. על חלק מהשלחים של המדרגות יש חלקי בטון בולטים- יש להוריד ולפלס את המדרגות.
- 7.6. במעבר הרוחבי העליון הוספה שורת מושבים לכל אורך המעבר הרוחב בין הכיסאות לשורת המושבים הקבועה שמתחת 20 ס"מ לא תקין רוחב מינימום נדרש 40 ס"מ- יש לסלק את כל שורת הכיסאות.

7.7. במעבר מדורג שמאלי מדרגה עליונה 30 ס"מ, לא תקין ראה הערות בסעיף 7.1.

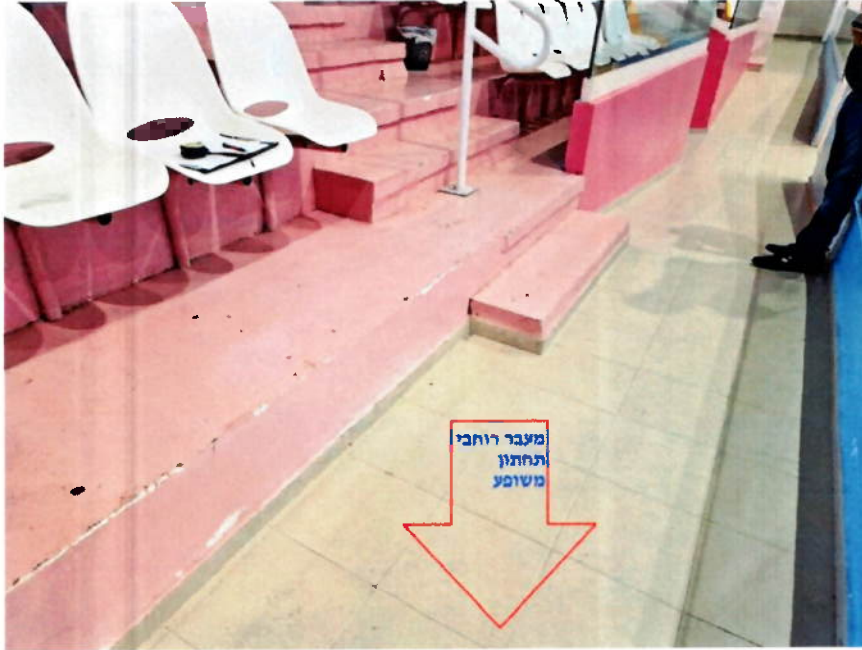
7.8. מול שורת מושבים ראשונה קיימת מדרגה רום 36 ס"מ, ירידה אל מעבר רוחבי תחתון משופע שרום המדרגה לא אחיד - לא תקין סכנת נפילה בעת ירידה יש להתקין מעקה שגובהו יהיה כגובה המעקה שבצד השני של המעבר המדורג.

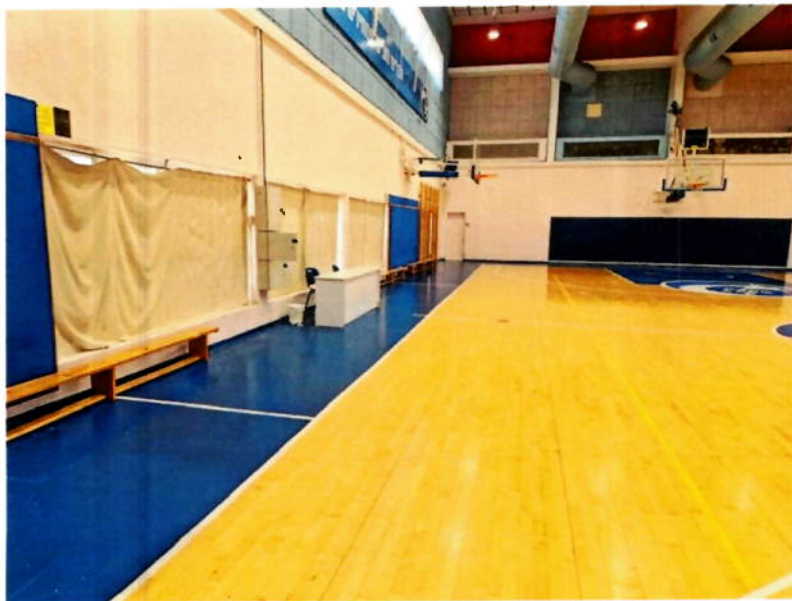
- 8.1. ביצע קיים פתח ירידת שחקנים אל הזירה במקום קיימים 2 מדרגות מדרגה תחתונה בנויה מעץ והיא מקטינה את רוחב שול המגרש נדרש מינימום 2 מ' בפועל קיים סה"כ 192 ס"מ. המדרגה מקטינה את הרוחב ל- 164 ס"מ לא תקין כמו כן המדרגה לא מקובעת.
- 8.2. קיימים סולמות שוודים בחזית הצפונית של הזירה שמקטינים את רוחב השוליים ל- 188 ס"מ בנוסף מוצב שולחן מזכירות שמקטין את רוחב השוליים למטר בלבד בנוסף קיימים ספסלי שחקנים לא מקובעים ומקטינים את השוליים.

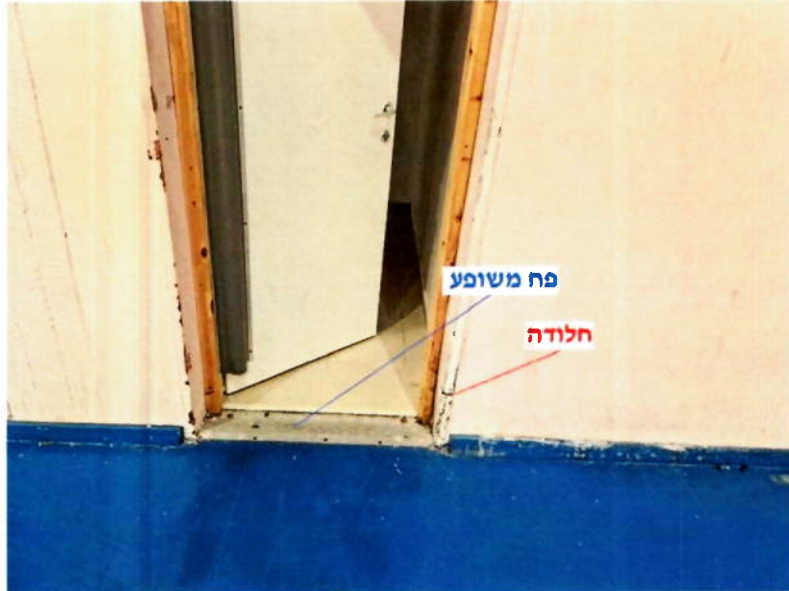
9.1. בכניסות לחדרי ההלבשה בסף כל פתח קיים שיפוע ובכל סף הותקן פה רקוע משופע סכנת נפילה- סף פתח חייב להיות מפולס- יש לפרק את לוח הפח ולפלס את הרצפה.

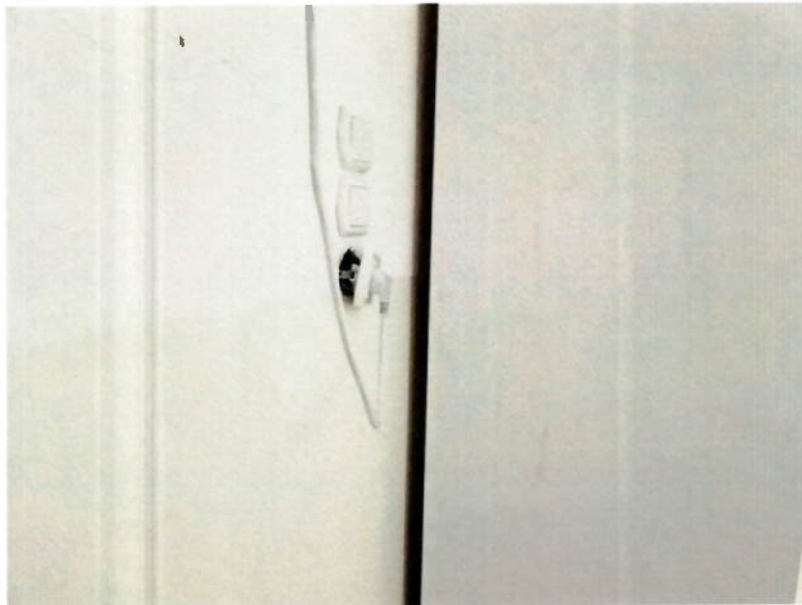
9.2. במלתחות שחקנים ביתיים נמצא שקע השמל מחוץ לקיר- יש לתקן ע"י חשמלאי מוסמך.

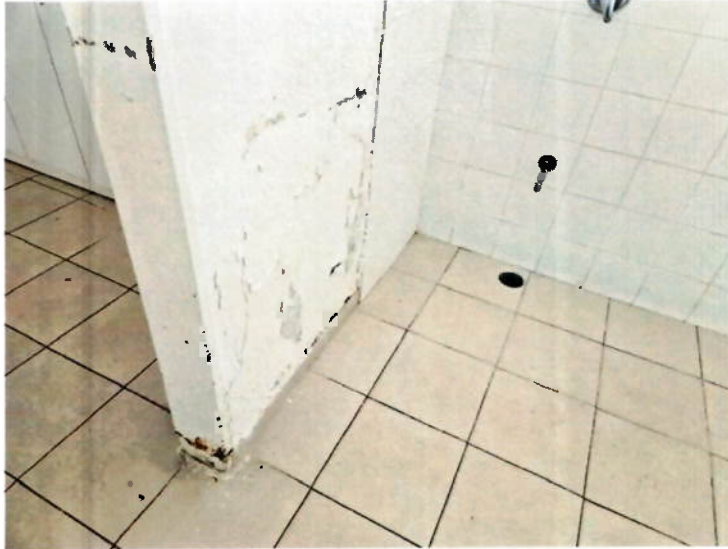
9.4. במלתחות קיימת רטיבות בקירות ובמקומות מסוימים הטיח מתפורר- יש לתקן ולהמציא אישור של מהנדס קונסטרוקטור על יציבות הקירות.

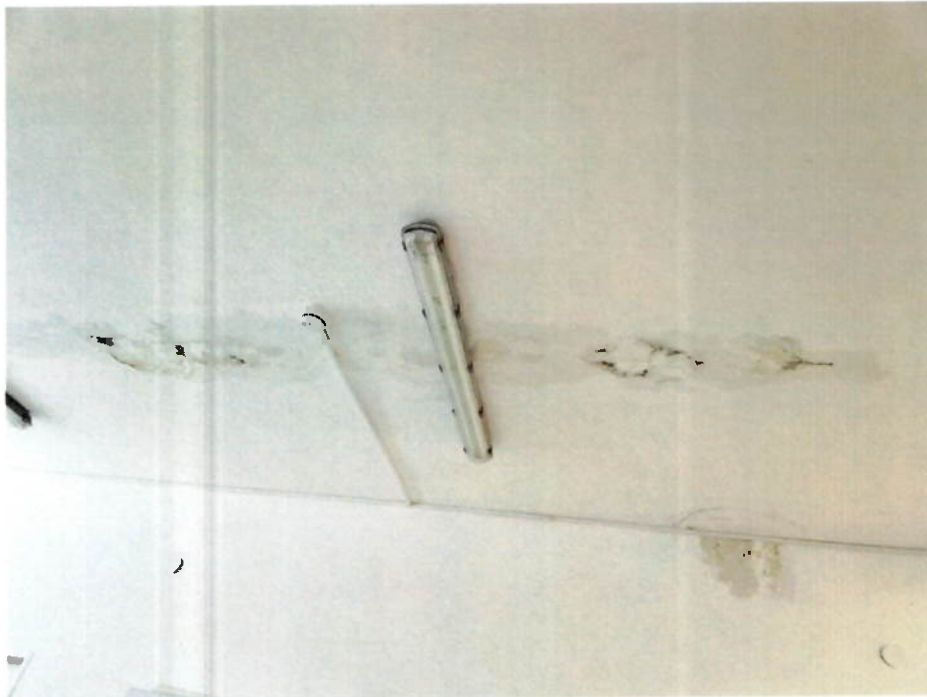
10.1. קיימת רטיבות בתקרה ליד גופי התאורה. סכנת התחשמלות – יש לטפל ברטיבות ולהמציא אישור של מהנדס קונסטרוקטור על יציבות התקרה ולהמציא אישור של בודק חשמל שאין סכנת התחשמלות.

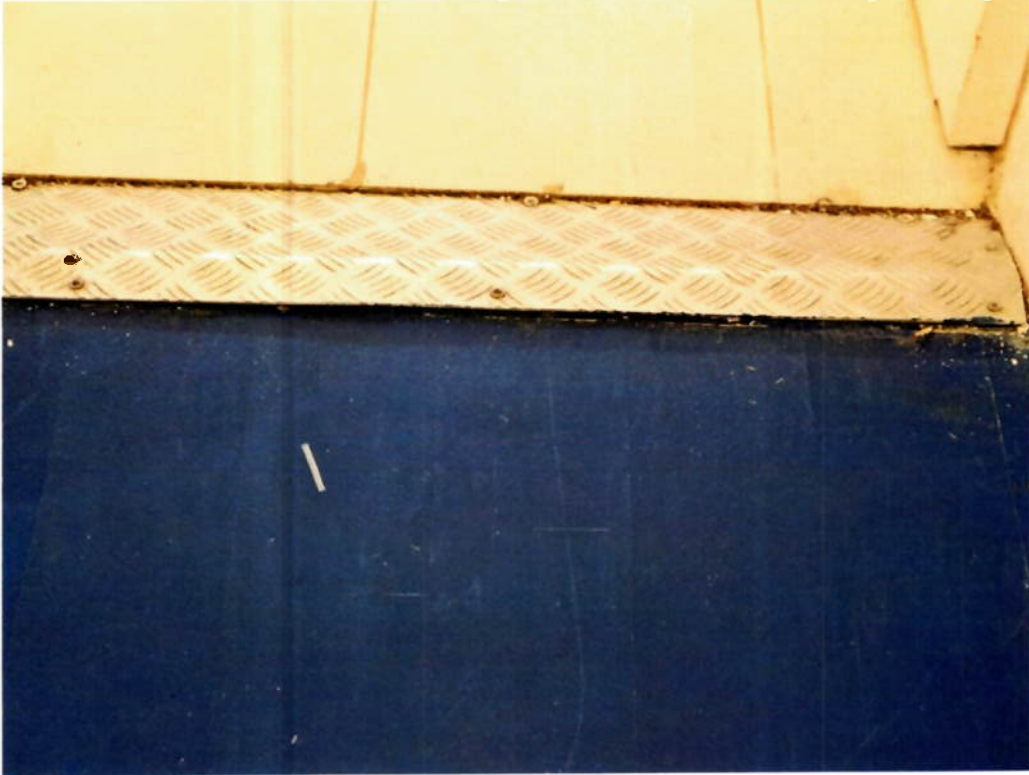
11. בסף כניסה לחדר כושר קיים שיפוע והותקן פח רקוע משופע סכנת נפילה בנוסף הפח בולט וניתן להפצע- סף פתח חייב להיות מפולס- יש לפרק את לוח הפח ולפלס את הרצפה.

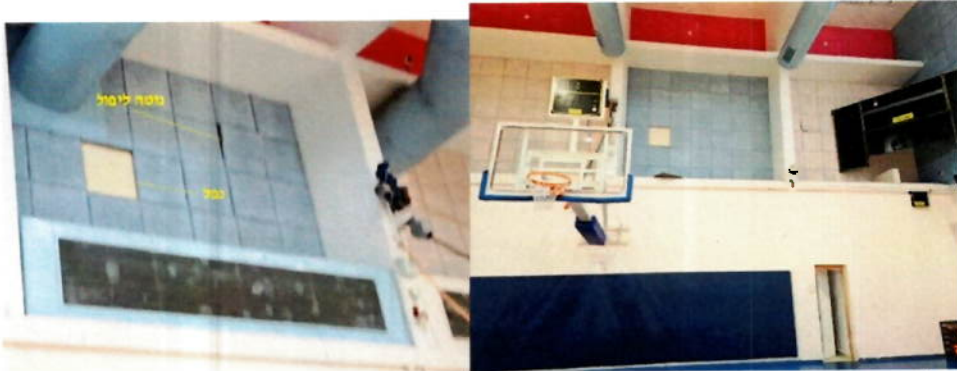
12. בקירות המזרחי והמערבי בחלק העליון קיימים מגשים שמוקנים על הקיר בחלקם נפלו- יש לתקן.

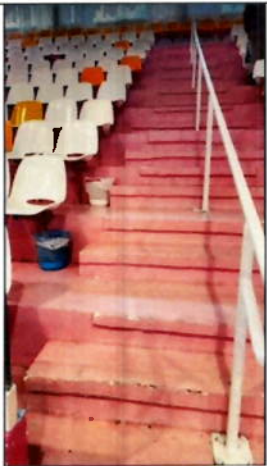
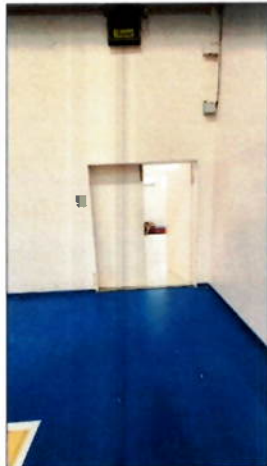
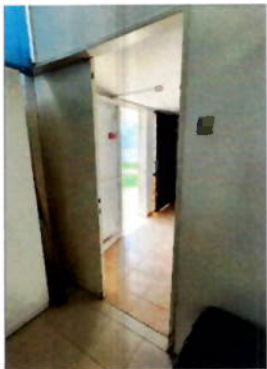
<p>המדרגות יהיו ללא נזקים ובעלי רום ושלה אחידים.</p> <p>איתן</p>	<p>מדרגות בעלות רום ושלה לא אחידים</p>	<p>מדרגות</p>	.8
	2
